**Акт обследования
объекта социальной инфраструктуры
к паспорту доступности ОСИ
№ 44д**

Город Прокопьевск
(наименование территориального
образования субъекта РФ)

- 1.1. Наименование (вид) объекта: МБОУ «Школа №44»
1.2. Адрес объекта 653017, Кемеровская область, город Прокопьевск, ул. Центральная, 2
1.3. Сведения о размещении объекта:
- отдельно стоящее здание 1 этаж, 749,9 кв.м
- наличие прилегающего земельного участка (да); 6006 кв.м
1.4. Год постройки здания - 1961, последнего капитального ремонта – 2019г.
1.5. Дата предстоящих плановых ремонтных работ: текущего 2022
1.6. Название организации (учреждения), (полное юридическое наименование – согласно Уставу, краткое наименование) Муниципальное бюджетное общеобразовательное учреждение «Основная общеобразовательная школа № 44», МБОУ «Школа № 44»
1.7. Юридический адрес организации (учреждения): 653017, Кемеровская область, город Прокопьевск, ул.Центральная, 2

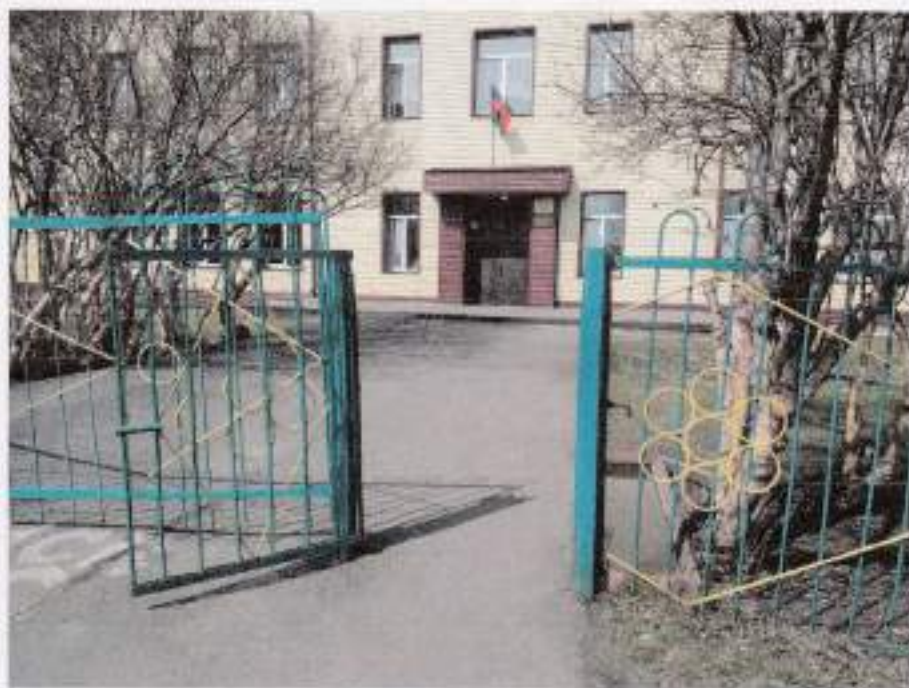
Фото № 1: Вход на территорию

№	Наименование функционально-планировочного элемента	Наличие элемента			Выявленные нарушения и замечания		Работы по адаптации объектов	
		есть/нет	№ на плане	№ фото	Содержание	Значимо для инвалида (категория)	Содержание	Виды работ
1.1	Вход (входы) на территорию	есть	-	1				
1.2	Путь (пути) движения на территории	есть	-	2				
1.3	Лестница (наружная)	нет	-	-				
1.4	Пандус (наружный)	нет	-					
1.5	Автостоянка и парковка	нет	-

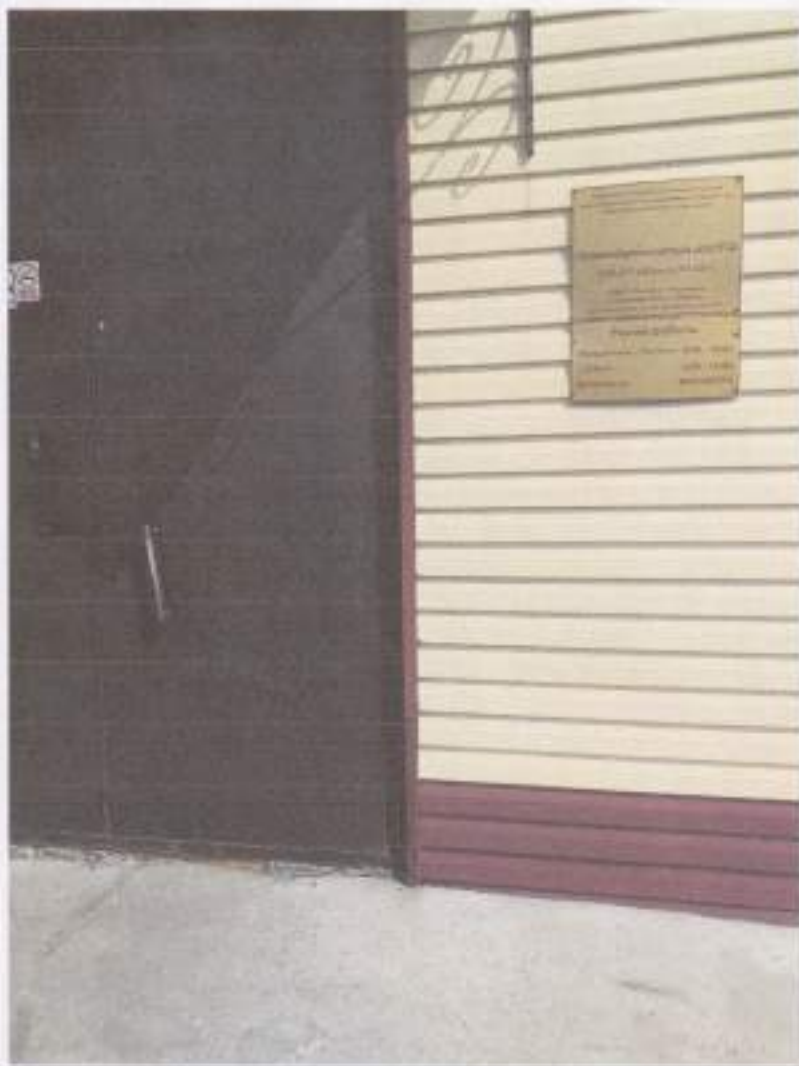
Фото № 3: Дверь (входная)

2.1	Лестница (наружная)	нет						
2.2	Пандус (наружный)							
2.3	Входная площадка (перед дверью)	есть		5				
2.4	Дверь (входная)	есть		6	Отсутствует тактильная информация		Установить тактильные таблички	Текущий ремонт

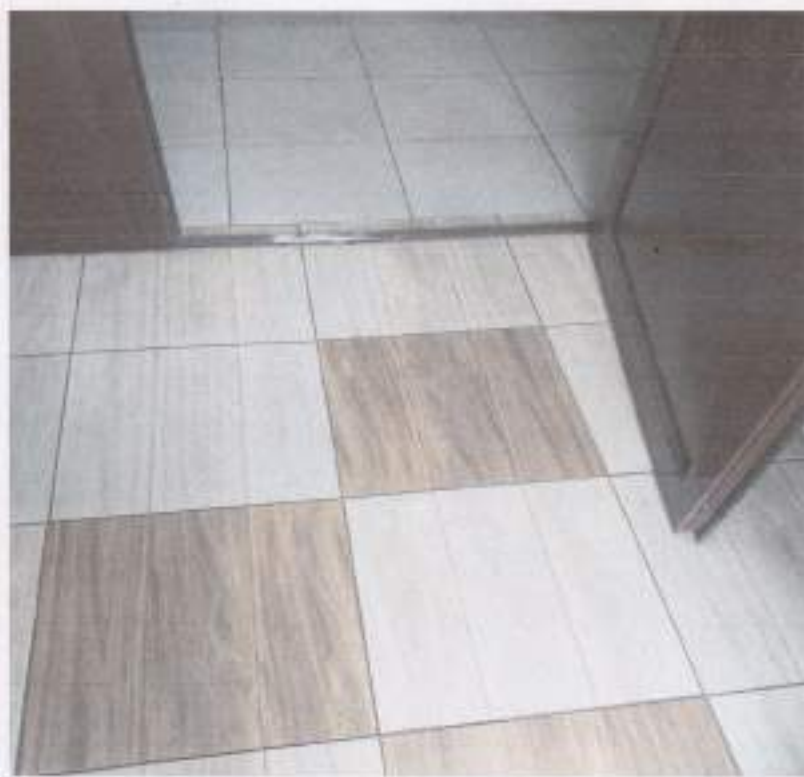
Фото № 4: Тамбур

2.5	Тамбур	есть		7	Отсутствует тактильная информация Отсутствуют предупредительные знаки на остекленных дверях для слабовидящих	С	Установить тактильные таблички и предупредительные знаки на остекленных дверях для слабовидящих	Текущий ремонт
	Общие требования к зоне				Отсутствует тактильная информация Отсутствуют предупредительные знаки на остекленных дверях для слабовидящих, контрастная маркировка на ступенях; поручни	С,О	Установить тактильные таблички и предупредительные знаки на остекленных дверях для слабовидящих, поручни. Выполнить контрастную маркировку на ступенях.	Текущий ремонт

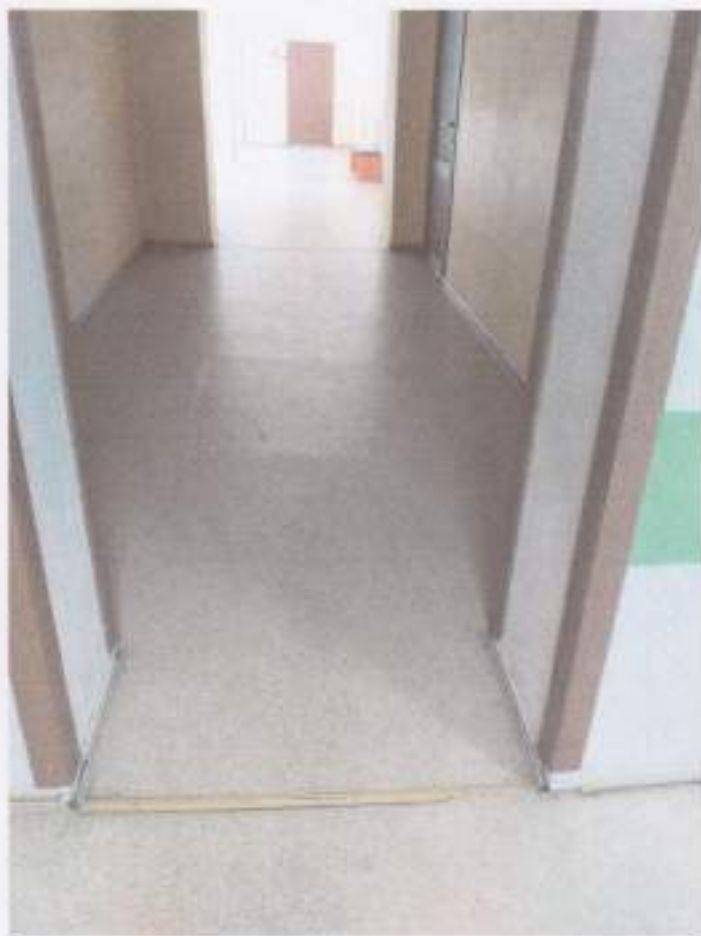
Фото № 5: Коридор (вестибюль, зона ожидания)

3.1	Коридор (вестибюль, зона ожидания)	есть		8	Отсутствие тактильной предупредительной информации	С	Установка тактильной предупредительной информации	Текущий ремонт

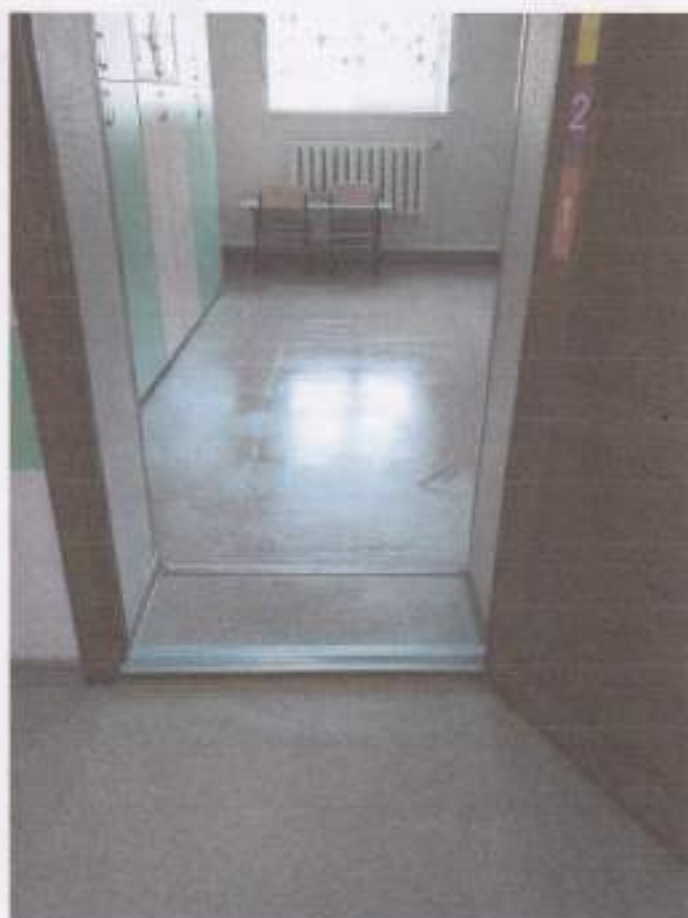
Фото № 6: Дверь

3.5	Дверь	есть		10	-	-	-	-
3.6	Пути эвакуации (в т.ч. зоны безопасности)	есть		11	Отсутствие Мнемосхем. Наличие ступеней на путях эвакуации.	С, К	Установить Мнемосхемы	Текущий ремонт
	Общие требования к зоне				Отсутствует предупредительная информация о препятствиях для слабовидящих		Установить предупредительную информацию для слабовидящих	Текущий ремонт

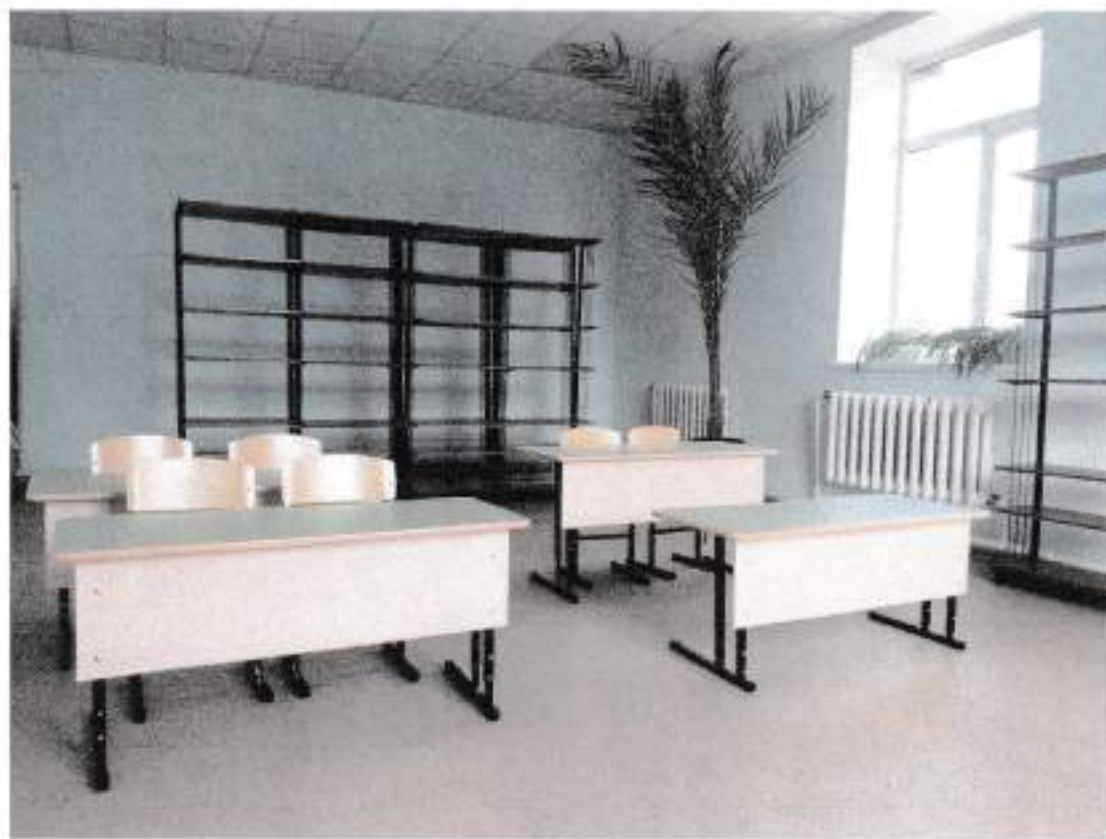
Фото № 8: Кабинетная форма обслуживания

№	Наименование функционально-планировочного элемента	Наличие элемента			Выявленные нарушения и замечания		Работы по адаптации объектов	
		есть/нет	№ на плане	№ фото	Содержание	Значимо для инвалида (категория)	Содержание	Виды работ
4.1	Кабинетная форма обслуживания	есть		12	Отсутствие тактильной информации	С	Установка тактильной информации	Индивидуальное решение с ТСР
4.2	Зальная форма обслуживания	нет		-	-	-	-	-
4.3	Прилавочная форма обслуживания	нет		-	-	-	-	-
4.4	Форма обслуживания с перемещением по маршруту	нет		-	-	-	-	-
4.5	Кабина индивидуального обслуживания	нет		-	-	-	-	-
	Общие требования к зоне				Отсутствие тактильной информации	С	Установка тактильной информации	Индивидуальное решение с ТСР

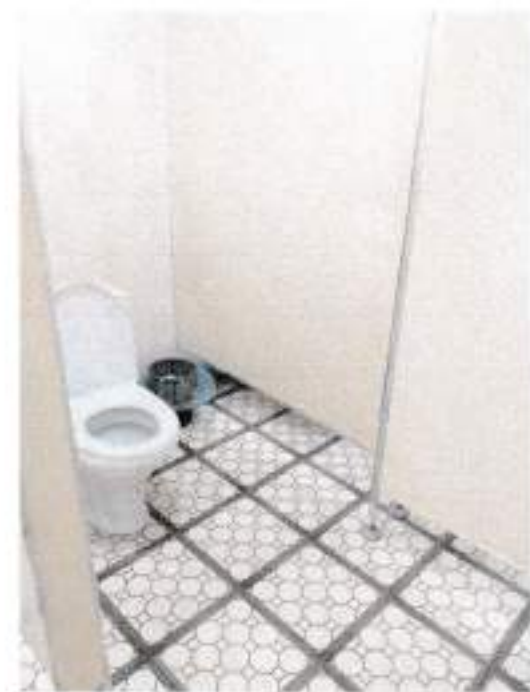
Фото № 9: Туалетная комната

№	Наименование функционально-планировочного элемента	Наличие элемента			Выявленные нарушения и замечания		Работы по адаптации объектов	
		есть/нет	№ на плане	№ фото	Содержание	Значимо для инвалида (категория)	Содержание	Виды работ
5.1	Туалетная комната	есть		13	Поручни в наличии, отсутствие тактильной информации	К, С	Установить тактильную информацию	
5.2	Душевая/ванная комната	нет		-	-	-	-	-
5.3	Бытовая комната (гардеробная)	нет						
	Общие требования к зоне				Отсутствие тактильной информации	К, С	Установить тактильную информацию	Индивидуальные решения с ТСР

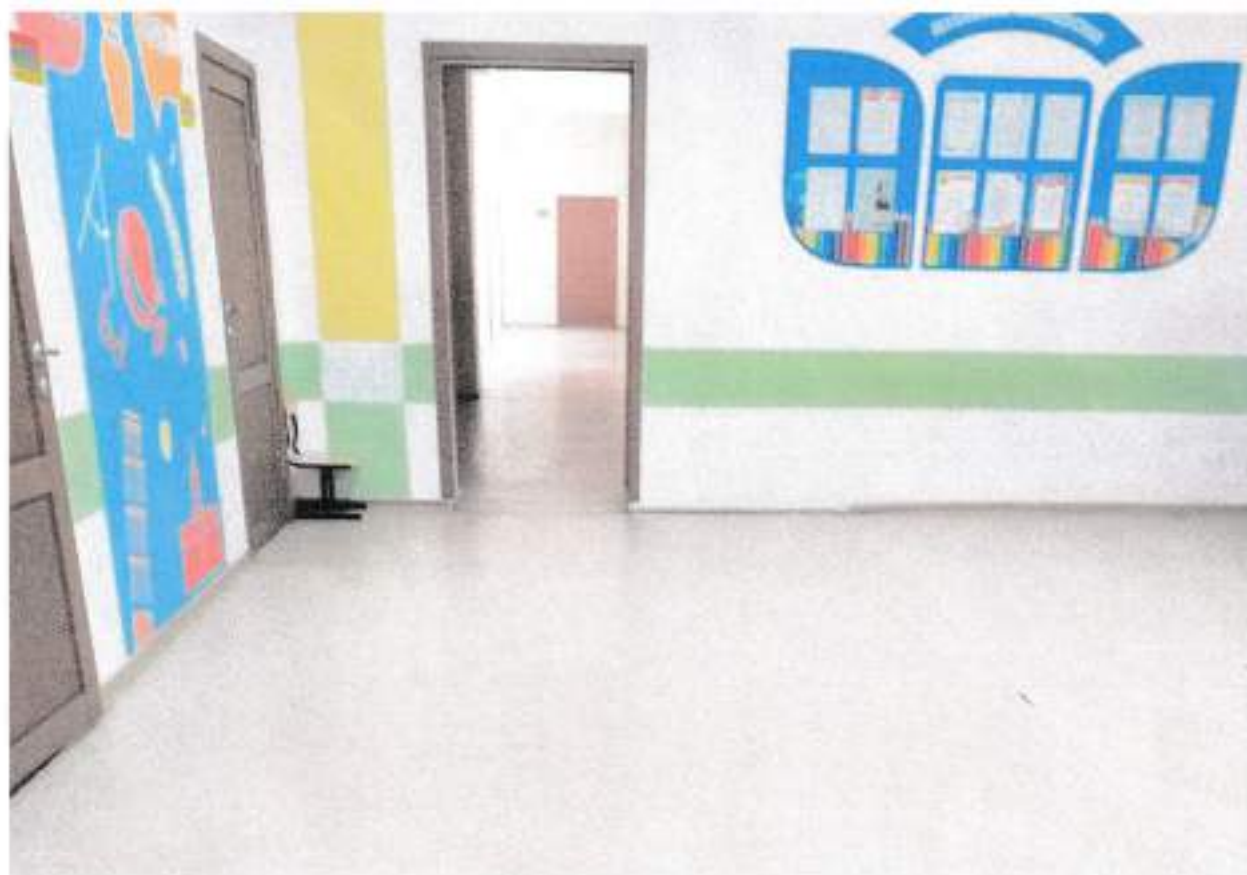
Фото № 10: Визуальные средства

6.1	Визуальные средства	есть		15	Визуальные средства есть не везде, часть информации, расположенной на информационных стендах, не читаема слабовидящим	С	Установка визуальной информации на контрастном фоне. Установка мнемосхем	Индивидуальное решение с помощью ТСР
